RAPPORT D'ENQUÊTE AÉRONAUTIQUE
A03A0002

COLLISION AVEC UN ANDAIN

DU BEECH 1900D C-GLHO
EXPLOITÉ PAR LABRADOR AIRWAYS LTD
À L'AÉROPORT INTERNATIONAL DE ST. JOHN'S
(TERRE-NEUVE-ET-LABRADOR)
LE 11 JANVIER 2003

Rapport numéro A03A0002

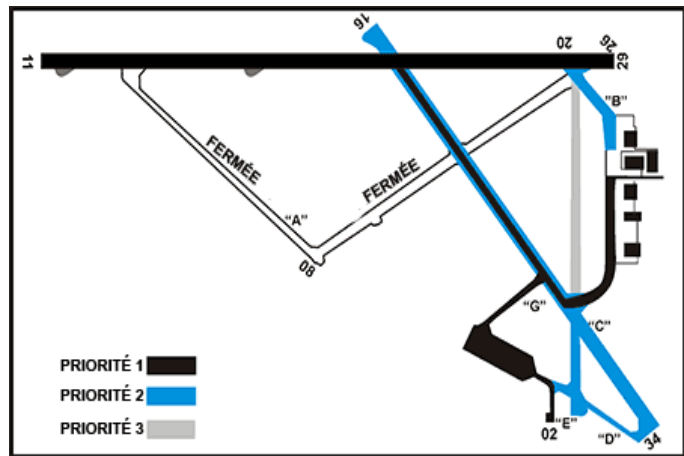
Le plan de maintenance hivernale de l'aéroport de St. John's comporte des critères relatifs à la fermeture d'une piste en service en cas de contamination. En vertu de l'un de ces critères, une piste en service doit être fermée s'il y a sur cette dernière des andains hauts de plus de 12 pouces. Mais ce plan ne renferme pas de directives concernant la fermeture de pistes non en service, comme la partie de la piste 02-20 située au nord de la

Figure 1. Priorités de déneigement lorsque la piste 11-29 est en service

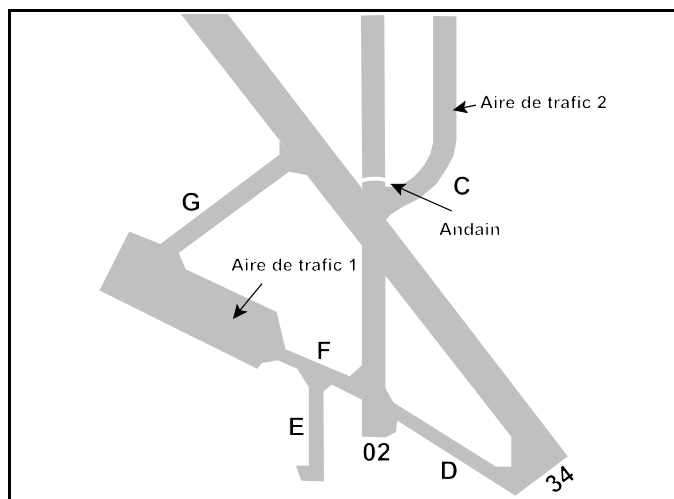
À 8 h 41, le vol 8333 de Lab Air a été autorisé à circuler en passant par la voie Foxtrot ainsi que par la piste 02, et à attendre à l'écart de la piste 29 (voir figure 2).

Figure 2 - Trajet de circulation
